## Leitfaden zur Durchführung des Softwareupdates der CMC-TC Processing Unit II DK 7320.100 (Hardware Version 3.01) -> Achtung: Das Update dauert ca. 10 Minuten

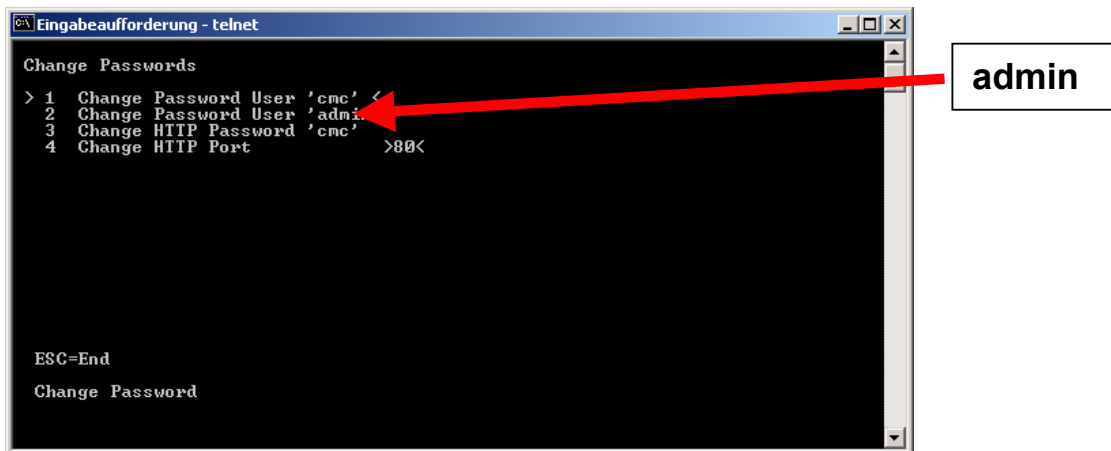
Die FTP-Funktion kann mittels Hyperterminal oder Telnet im Menü 1.1 Network Configuration der Processing Unit II aktiviert werden – Eintrag Enabled. Desweiteren erwartet die Installationsroutine die FTP-Passwörter der Werkseinstellungen, ggf. setzen Sie diese für das Update per Hyperterminal oder Telnet wieder zurück auf: „**admin**“

```
Eingabeaufforderung - telnet
Change Passwords
> 1 Change Password User 'cmc'
  2 Change Password User 'admin'
  3 Change HTTP Password 'cmc'
  4 Change HTTP Port >88<

ESC=End
Change Password
```

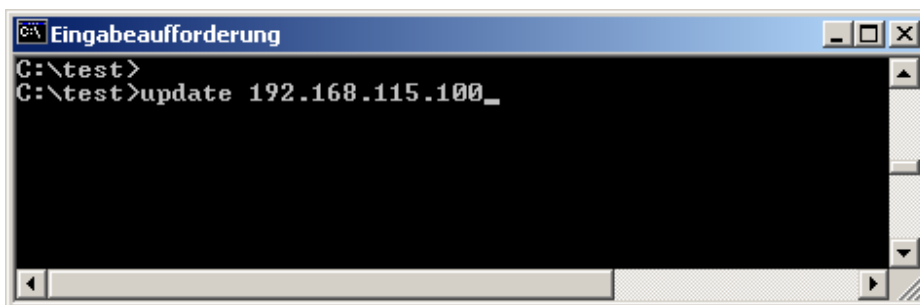
**Eingabebefehl für die Dos Eingabeaufforderung, die IP Adresse muss der PUII entsprechen.**

A screenshot of a DOS command prompt window titled "Eingabeaufforderung". The window shows the current directory as "C:\test" and the command "update 192.168.115.100\_" being entered. The window has a standard Windows-style title bar with minimize, maximize, and close buttons, and a scroll bar on the right side.

```
C:\test>  
C:\test>update 192.168.115.100_
```

4. Über den Windows-Start-Button die MS-Dos-Eingabeaufforderung öffnen, in das entsprechende Verzeichnis wechseln und folgenden Befehl eingeben: **update 192.168.0.190**, wobei die IP-Adresse der IP-Adresse Ihrer Processing Unit entsprechen muss. **Achtung, das Update dauert ca. 10 Minuten.**

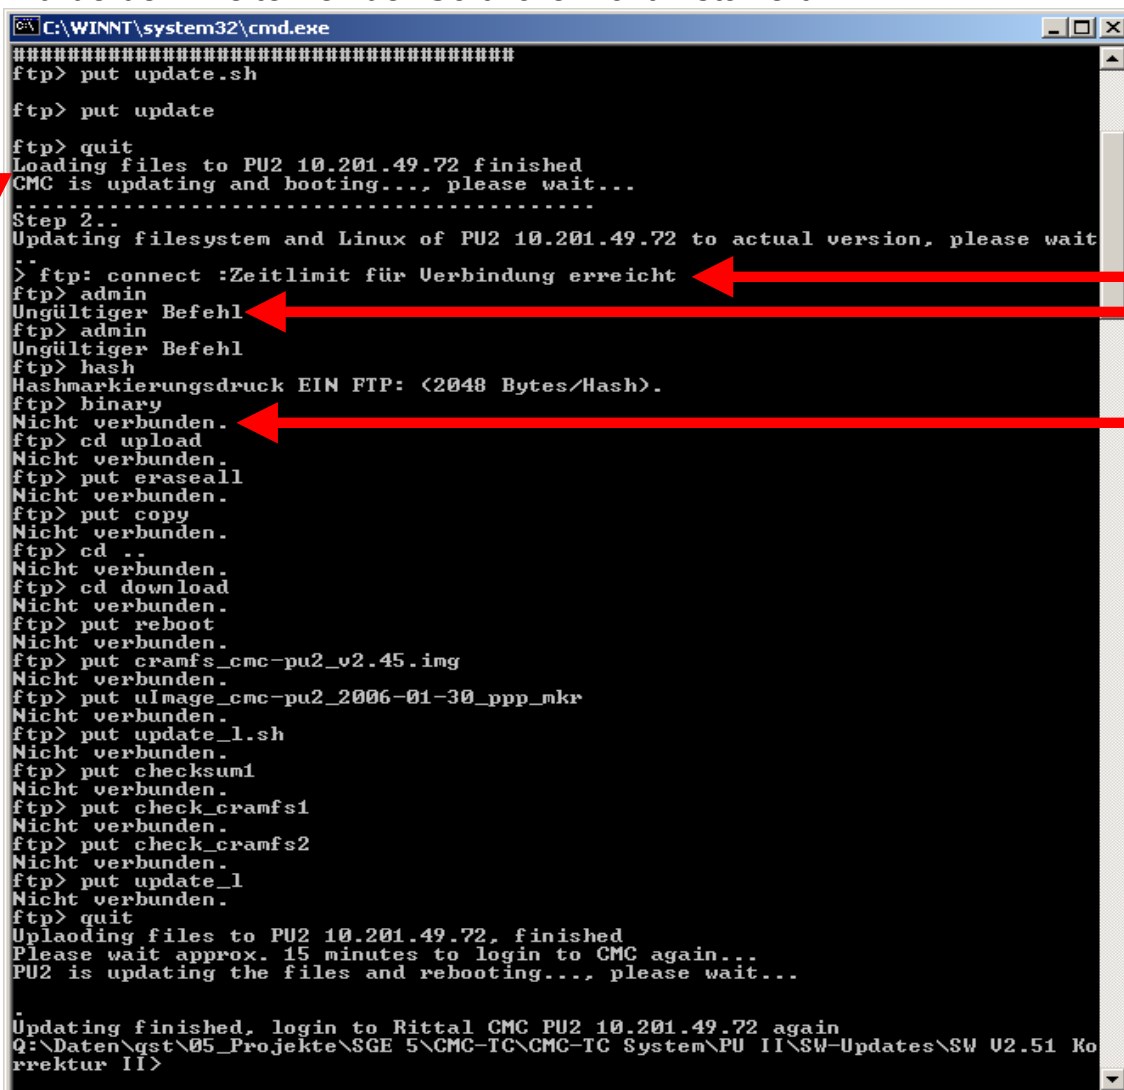
**Achtung, nach dem SW Update muss überprüft werden, ob der zweite Teil des Software-Updates korrekt installiert wurde.**

Beobachten Sie dafür den Update Bildschirm.  
Wenn unter der Zeile

Step 2..

folgende Meldungen auftauchen

- ftp: connect :Zeitlimit für Verbindung erreicht
- Ungültiger Befehl
- Nicht verbunden

wurde der zweite Teil der Software nicht installiert.

```
C:\WINNT\system32\cmd.exe
#####
ftp> put update.sh
#####
ftp> put update
#####
ftp> quit
Loading files to PU2 10.201.49.72 finished
CMC is updating and booting..., please wait...
.....
Step 2..
Updating filesystem and Linux of PU2 10.201.49.72 to actual version, please wait
..
> ftp: connect :Zeitlimit für Verbindung erreicht
ftp> admin
Ungültiger Befehl
ftp> admin
Ungültiger Befehl
ftp> hash
Hashmarkierungsdruck EIN FTP: <2048 Bytes/Hash>.
ftp> binary
Nicht verbunden.
ftp> cd upload
Nicht verbunden.
ftp> put eraseall
Nicht verbunden.
ftp> put copy
Nicht verbunden.
ftp> cd ..
Nicht verbunden.
ftp> cd download
Nicht verbunden.
ftp> put reboot
Nicht verbunden.
ftp> put cramfs_cmc-pu2_v2.45.img
Nicht verbunden.
ftp> put uImage_cmc-pu2_2006-01-30_ppp_mkr
Nicht verbunden.
ftp> put update_1.sh
Nicht verbunden.
ftp> put checksum1
Nicht verbunden.
ftp> put check_cramfs1
Nicht verbunden.
ftp> put check_cramfs2
Nicht verbunden.
ftp> put update_1

Nicht verbunden.
ftp> quit
Uploading files to PU2 10.201.49.72, finished
Please wait approx. 15 minutes to login to CMC again...
PU2 is updating the files and rebooting..., please wait...
